元汐油料有限公司甘棠加油站改迁建项目  
竣工环境保护验收监测报告  
(噪声、固体废物)

建设单位：开江县元汐油料有限责任公司甘棠加油站

编制单位：四川君邦环境监测有限公司

编制日期：二〇一八年十二月

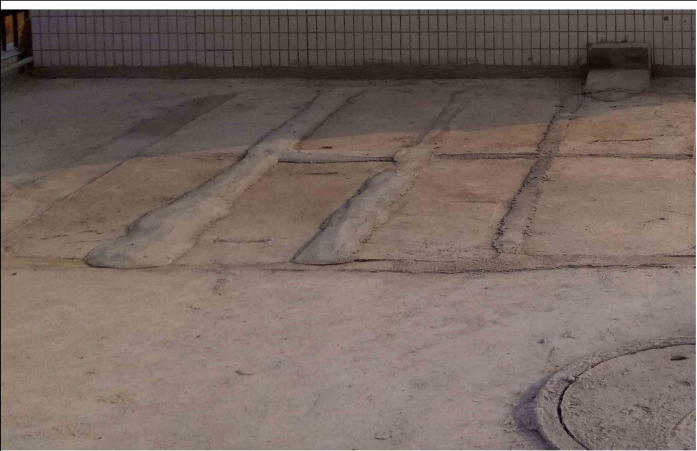
| 预处理池 | 隔油池 | 一次油气回收装置 |

| | 预处理池 | 1 座, 有效容积 10m <sup>3</sup> 。 | 与环评一致 | 污泥 |

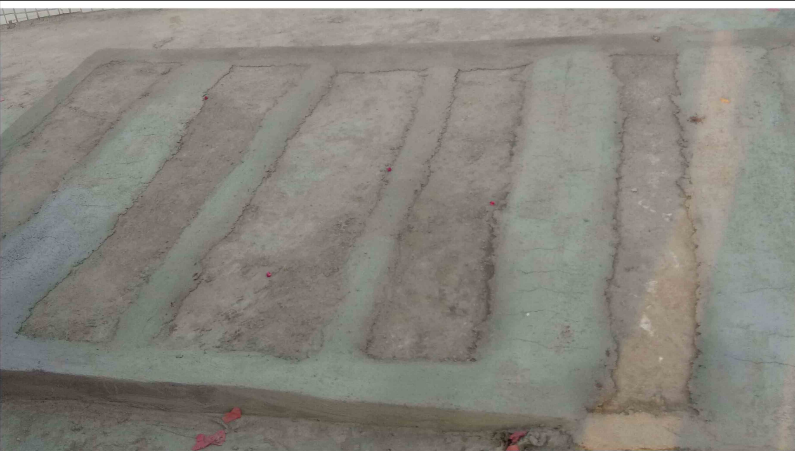
| 环保工程 | 隔油池 | 一座, 有效容积 1.5m <sup>3</sup> , 水封隔油。 | 与环评一致 | 废油渣 |

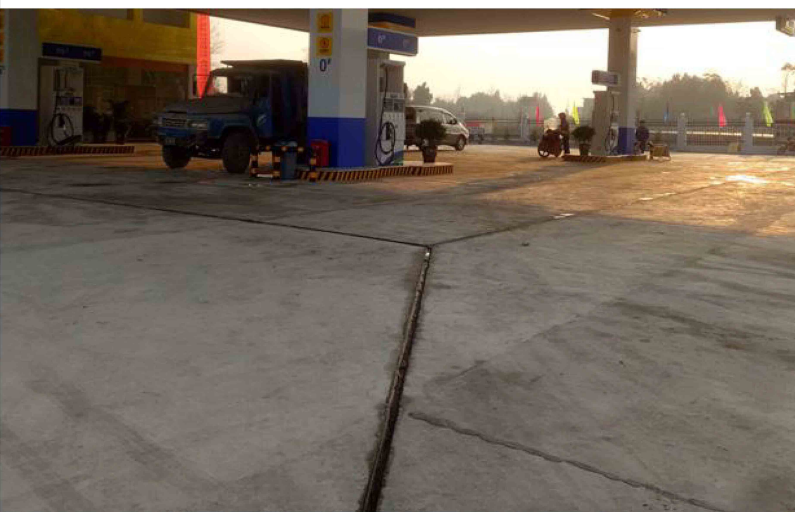
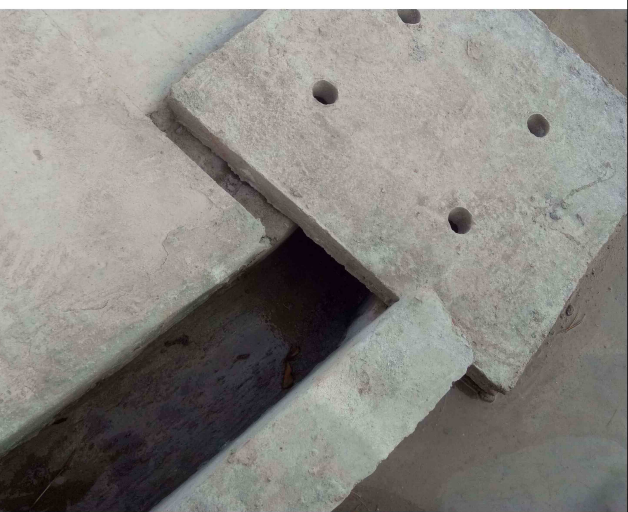
| 二次油气回收装置 | 雨水沟槽 | 雨水沟槽 |

| | 排水系统 | 项目采用雨污分流制进行排水。 | 与环评一致 | / |
